## ANEXO 2

### ITINERARIO PEATONAL ACCESIBLE

#### Paseo Dr Fleming:

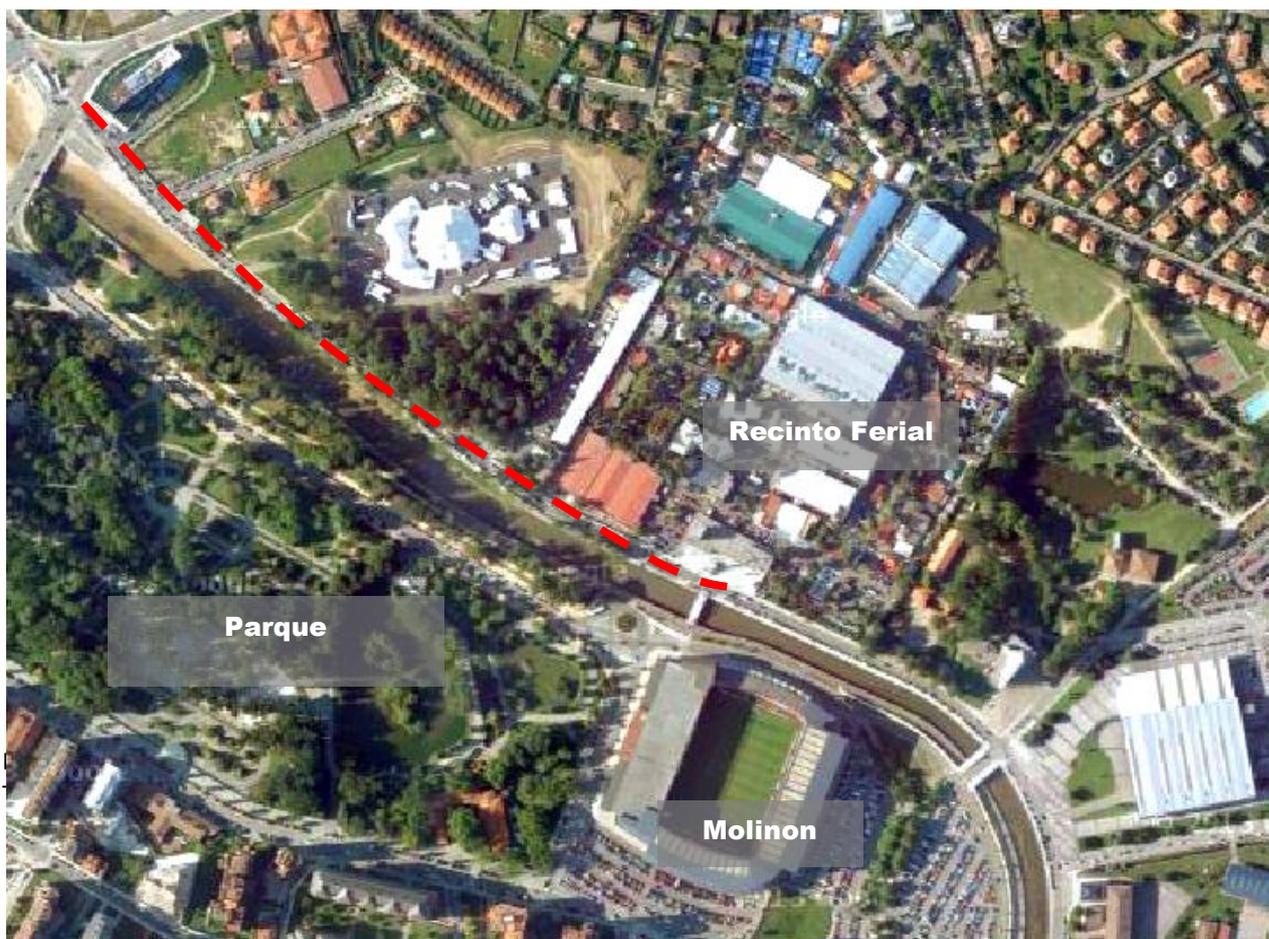
El Paseo de Doctor Fleming hace de nexo entre la FIDMA, los distintos parkings existentes y la zona de hoteles (NH, ABBBA), sin olvidar que comunica con el paseo de la playa de San Lorenzo y con el Paseo que llega a la Madre del emigrante.

La comunicación y estado del itinerario actual impide el acceso de forma fácil, cómoda y segura tanto a usuarios de silla de ruedas como a personas con carritos de bebé, esto es debido en gran parte a los estrechamientos producidos por el mobiliario urbano y arbolado que dificulta el tránsito de forma continua.

Otro de los problemas destacados del paseo es la interrupción del itinerario a la altura del parking próximo a la FIDMA que obliga a deambular cruzando por el aparcamiento para posteriormente volver a retomar el itinerario peatonal.

Este paseo es de gran importancia por el gran número de actividades culturales que se realizan en la zona, es por ello que es importante que prácticamente desde el HOTEL NH/ABBA hasta la FIDMA se acondicione un **ITINERARIO PEATONAL ACCESIBLE** que garantice la deambulación a todas las personas.

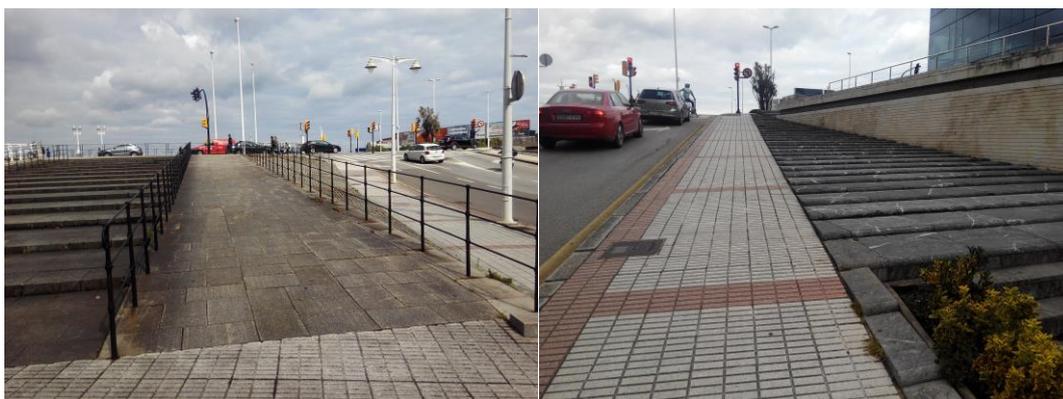
## 1 Rampas próximas al Hotel ABBA/ NH:

Existen rampas en el itinerario peatonal en las inmediaciones al hotel ABBA, las rampas existentes no disponen de pasamanos ni bordillo de protección y con longitud superior a 20m

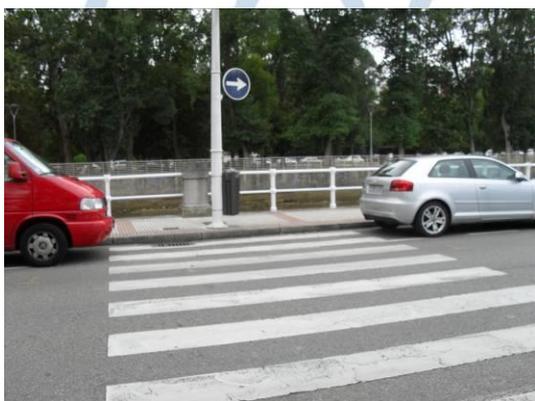
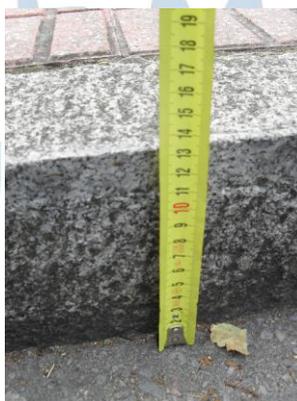
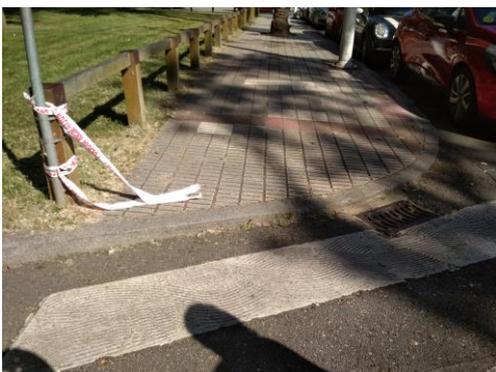
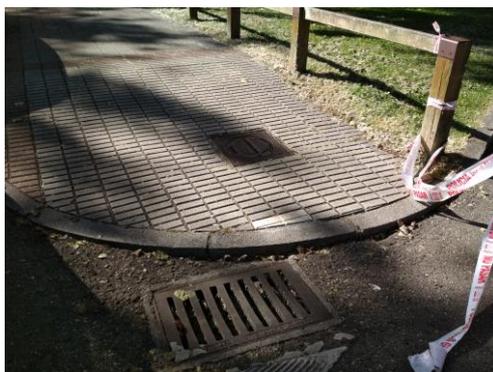
## 2 VADOS SIN REBAJAR:

No existe rebaje en el vado peatonal que conecta la acera con el parque de Hermanos Castro.

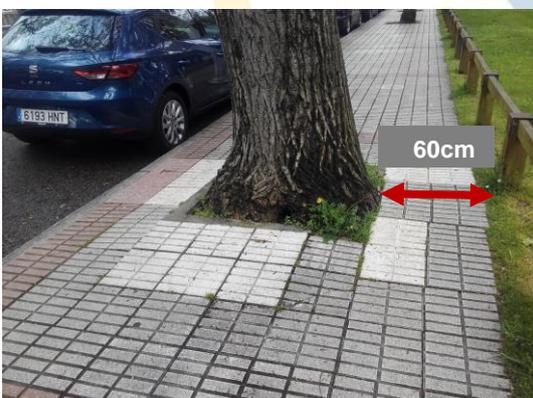
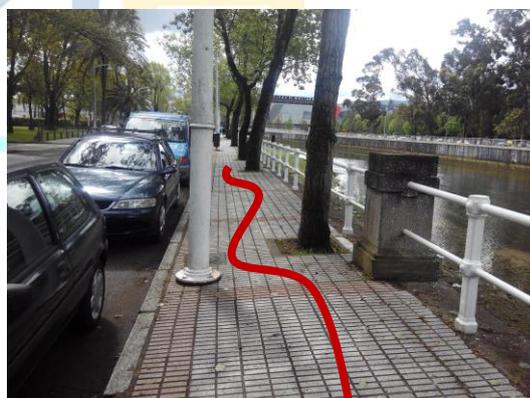
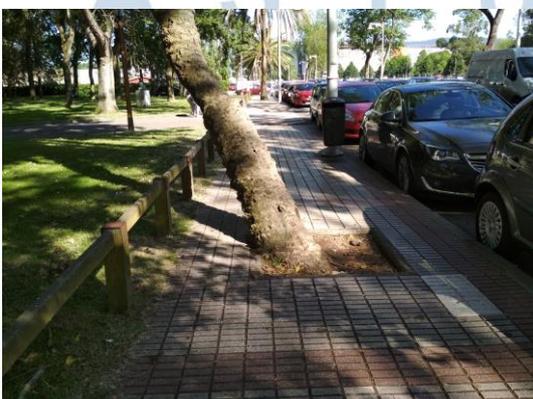
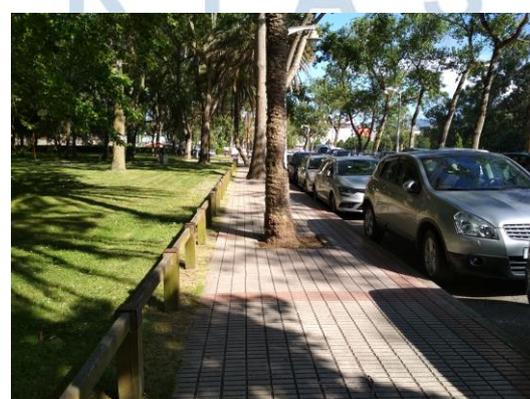
### ESTRECHAMIENTOS DE PASO EN AMBOS SENTIDOS

Frente al parque de los Hermanos Castro nos encontramos con zonas donde existe estrechamiento de paso producido por arbolado y mobiliario urbano, dificultando e incluso impidiendo el paso a las personas usuarias de silla de ruedas en algunos puntos:

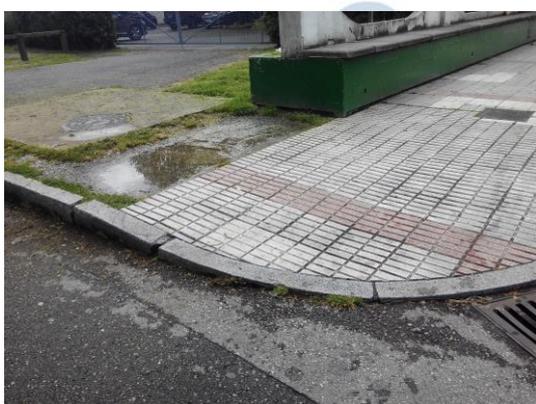
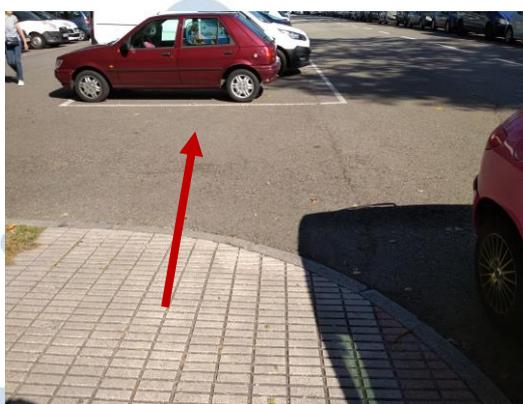
#### **PARKING PRÓXIMO AL RECINTO FERIAL**

En la zona de aparcamiento próxima al recinto ferial, existe un vado rebajado con un altura superior a 2cm de altura que dificulta el paso a las personas usuarias de silla de ruedas.

No existe **continuidad de acera** por lo que el trayecto hay que realizarlo a través de la zona de aparcamiento.
